## Report of Pacemaker erosion as a late complication of implantation

## گزارش فرسایش ضربان ساز قلب به عنوان عارضه تأخیری کاشت

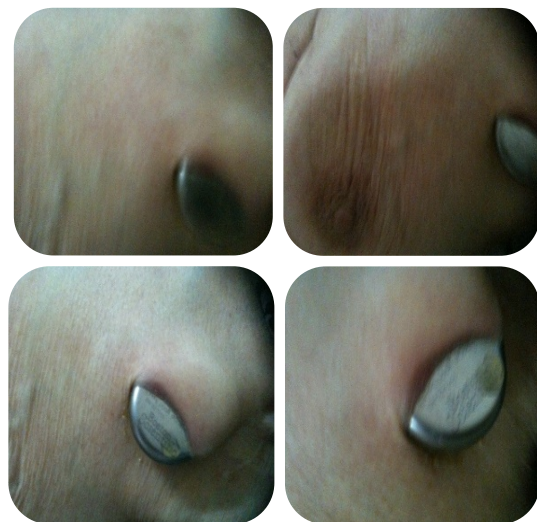
شکل ۱- نمای پارگی پوست و فرسایش شدید ضربان ساز در بیمار

بیمار خانمی ۸۳ ساله با تاریخچه بلوک کامل قلبی است که در سال ۱۳۹۰ در تهران تحت تعبیه (ضربان ساز دائم) PPM-DR قرار گرفته بود. وی در سال ۱۳۹۱ با پارگی پوست در محل عمل و بدون علامت عفونت (با توجه به کشت انجام شده از محل کاشت ضربان ساز) مراجعه کرد. در معاینه، عملکرد ضربان ساز مناسب بود. در ابتدا از آنتی بیوتیک جهت پیشگیری استفاده و سپس بیمار برای عمل جراحی آماده شد. پس از دبرید کردن بافت نکروتیک طی عمل، همان ژنراتور (پس از آماده سازی مجدد) در زیر عضله پکتورالیس بیمار قرار داده شد. سپس بافت زیرجلدی و پوست، ترمیم و پارگی در همان طرف بدون عوارض درمان شد (شکل شماره ۱).
